*Lech Malara\**

**WYSOKOENERGOOSZCZĘDNA HALA WIDOWISKOWO-  
-SPORTOWA KOMPLEKSU SPORTOWEGO „MICHAŁ”  
W SIEMIANOWICACH ŚLĄSKICH PO KOMPLEKSOWEJ  
TERMOMODERNIZACJI OBIEKTU, MODERNIZACJI WĘZŁA  
CIEPLNEGO, INSTALACJI GRZEWOCZEJ ORAZ WENTYLACJI**

**High energy-saving the Show Hall of the Sport Complex "MICHAŁ"  
in Siemianowice Śląskie after the complex thermomodernization of the building  
and heat distribution center, heating system and ventilation modernization**

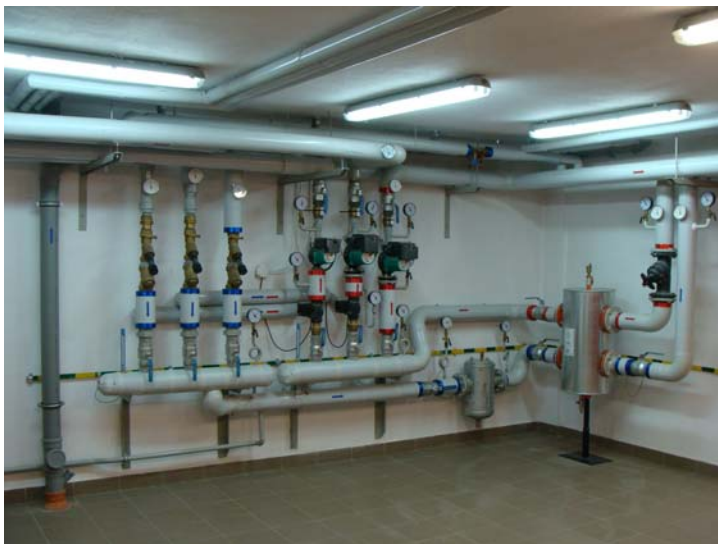
**Fot. 1.** Zmodernizowany węzeł cieplny w Hali Widowiskowo-Sportowej – część A (fot. L. Malara)

**Photo 1.** Modernized heat distribution center in the Show and Sport Hall – part A (photo. L. Malara)

System grzewczy hali był w złym stanie technicznym. Dotyczyło to zarówno źródeł ciepła (stary węzeł cieplny), jak i grzejników i wyeksploatowanych dwururowych stalowych instalacji grzewczych. Brak zaworów termostatycznych na grzejnikach nie pozwalał na ustalanie właściwej temperatury w zajmowanych pomieszczeniach, co z kolei nie dawało możliwości oszczędzania energii w czasie ogrzewania pomieszczeń (tab. 5).

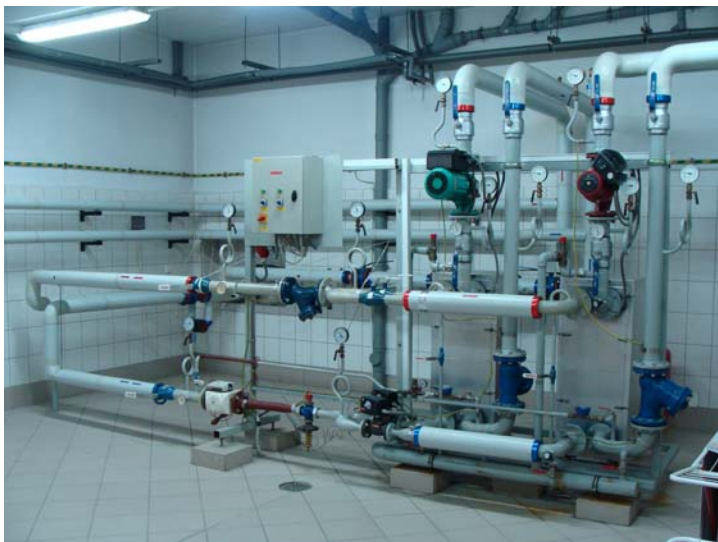
**Fot. 2.** Zmodernizowany węzeł cieplny w Hali Widowiskowo-Sportowej – część B (fot. L. Malara)

**Photo 2.** Modernized heat distribution center in the Show and Sport Hall – part B (photo. L. Malara)

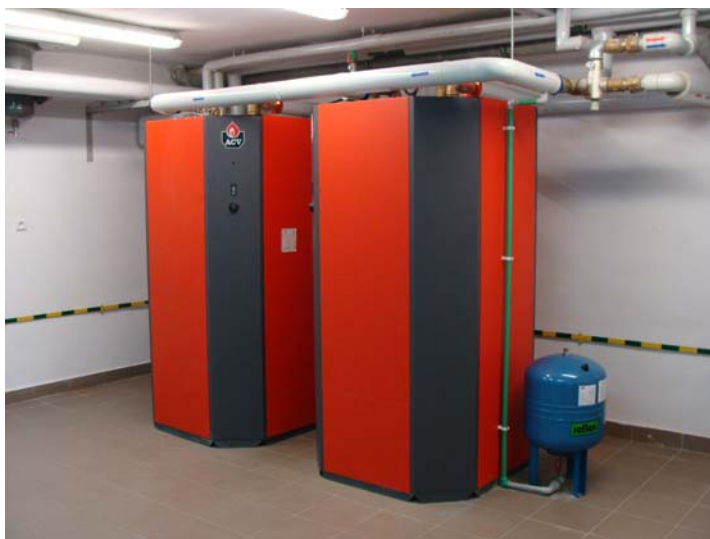
**Fot. 3.** Modernizacja dwufunkcyjnego węzła ciepłowniczego – system ciepłej wody użytkowej (fot. L. Malara)

**Photo 3.** Modernization of the double-function heat distribution center – usable hot water system (photo. L. Malara)

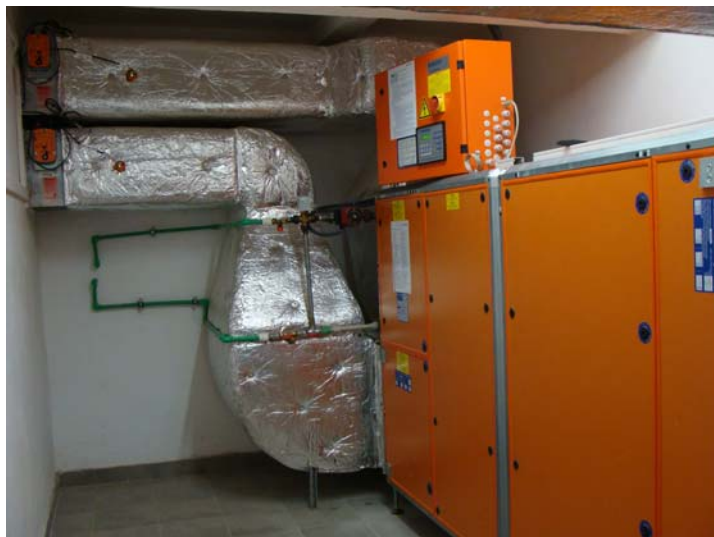
**Fot. 4.** Centrala wentylacyjna nawiewno-wywiewna dla pomieszczeń sanitarnych (fot. L. Malara)

**Photo 4.** Supply-exhaust ventilation center for the sanitary rooms (photo. L. Malara)

Poprawiono jakość powietrza w pomieszczeniach przez zmniejszenie zanieczyszczeń (filtry), stałe odprowadzenie wilgotności i szkodliwych związków (fot. 4–6).

W obiekcie zabudowano cztery centrale wentylacyjne. Dwie główne centrale wentylacyjne z odzyskiem ciepła wynoszącym 90% i dwie centrale wentylacyjne z odzyskiem ciepła wynoszącym 55%.

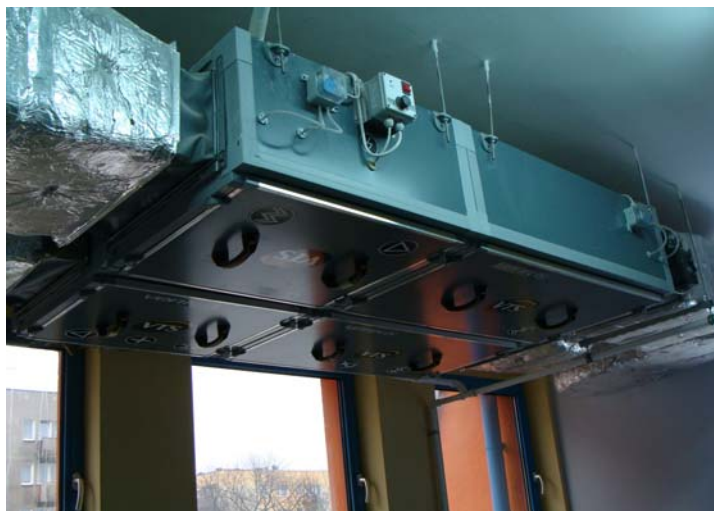
**Fot. 5.** Centrala wentylacyjna nawiewno-wywiewna dla pomieszczeń sportowych (sala gimnastyczna i fitness) (fot. L. Malara)

**Photo 5.** Supply-exhaust ventilation center for the sports rooms (gymnastic hall and fitness) (photo. L. Malara)

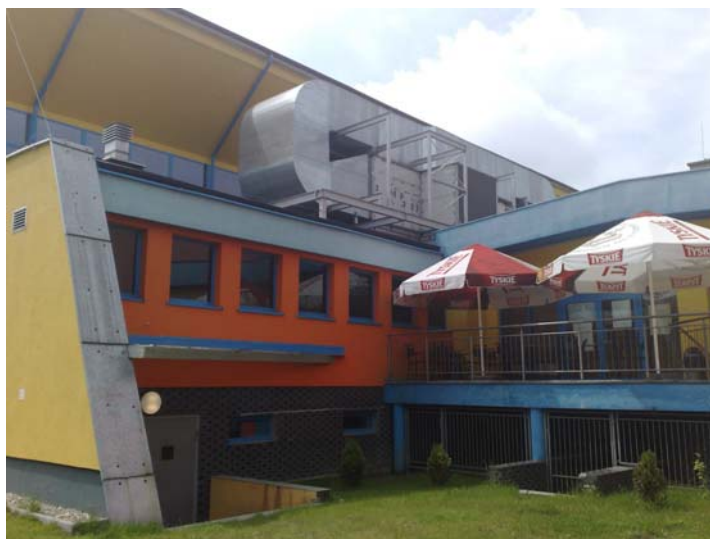
**Fot. 6.** Centrala wentylacyjna nawiewno-wywiewna z rekuperacją (odzyskiem ciepła) dla głównej Hali Widowiskowo-Sportowej (fot. L. Malara)

**Photo 6.** Supply-exhaust ventilation center with the recuperation (heat recovery) in the main room of the Show and Sport Hall (photo. L. Malara)

Dodatkowe oszczędności energii zostały osiągnięte w wyniku rekuperacji, czyli odzysku ciepła ze zużytego powietrza wentylacyjnego. Zastosowano najnowsze rekuperatory o wysokiej sprawności.

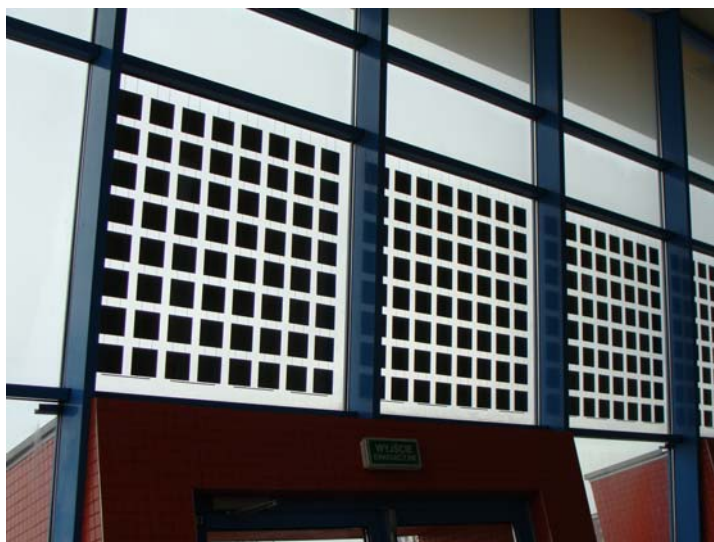
Fot. 7. Zainstalowane moduły ogniw fotowoltaicznych na południowej części przeszklenia Hali Widowskowo-Sportowej (fot. L. Malara)

Photo 7. Installed photovoltaic cells modules on the south side of the Show and Sport Hall glass wall (photo. L. Malara)

Przeszklenia nowo projektowanej skośnej frontowej ściany kurtynowej łącznika komunikacyjnego na elewacji południowej są wyposażone w zintegrowane moduły fotowoltaiczne (fot. 7). Służą one do przetwarzania energii promieniowania światła słonecznego bezpośrednio na energię elektryczną. Generator fotowoltaiczny składa się z: układu ogniw fotowoltaicznych, elektronicznego urządzenia sterującego oraz urządzenia magazynującego energię elektryczną.

Moduły fotowoltaiczne są połączone ze sobą szeregowo, przewodami doprowadzonymi do pomieszczenia przyłącza energetycznego, w którym są zainstalowane tablice rozdzielcze i falowniki służące do przetwarzania w prąd przemienny 230 V, 50 Hz.

Projekt przewidywał zastosowanie trzech rodzajów modułów: typu 1 o mocy 267 Wp, typu 2 o mocy 89 Wp oraz typu 3 o mocy 178 Wp. Do tej pory zainstalowano 25 modułów typu 1 na południowej elewacji (ścianie frontowej – fot. 7) o następującej charakterystyce: liczba ogniw – 64, typ ogniw: multikrystaliczne o wymiarach  $6 \times 6$ ", wymiary modułu:  $150 \times 150$  cm.

Przewidywana łączna końcowa moc ogniw fotowoltaicznych wyniesie 18,2 kW.

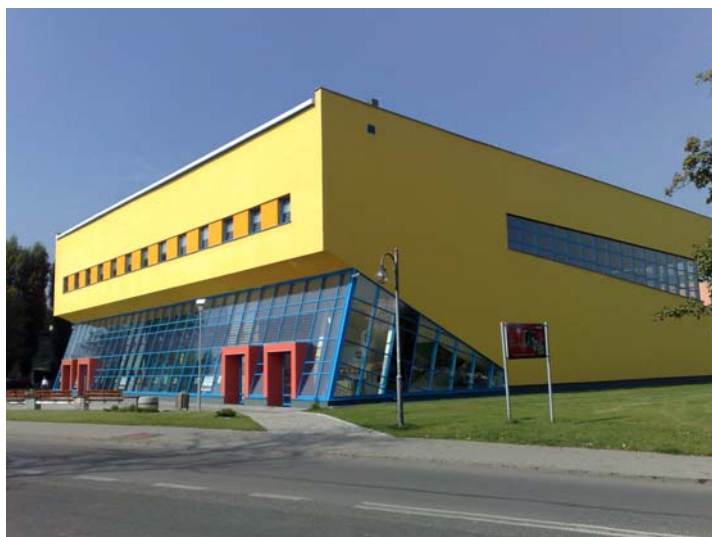
**Fot. 8.** Hala Widowiskowo-Sportowa po całkowitej termomodernizacji  
– elewacja południowo-wschodnia (fot. L. Malara)

**Photo. 8.** Show and Sport Hall after thermomodernization improvements realization  
– South-East elevation (photo. L. Malara)

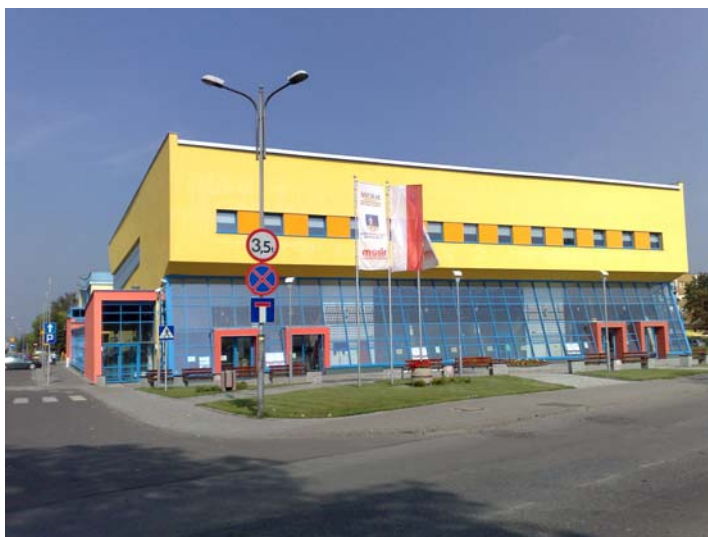
**Fot. 9.** Hala Widowiskowo-Sportowa po całkowitej termomodernizacji – elewacja południowa (fot. L. Malara)

**Photo. 9.** Show and Sport Hall after thermomodernization improvements realization – South elevation (photo. L. Malara)
